Kirchturm der Liebfrauenkirche in Bocholt mit Bautenschutz-Produkten von Remmers saniert

# Fachgerecht verfugt

Der Turm der denkmalgeschützten Liebfrauenkirche im nordrhein-westfälischen Bocholt wurde komplett instandgesetzt.

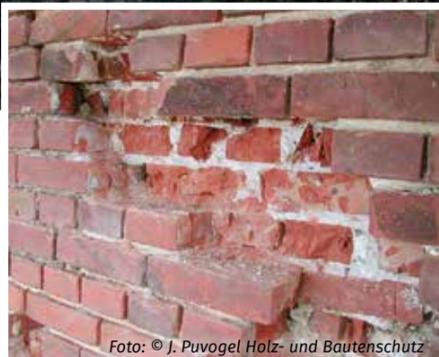
Das Mauerwerk wies starke Schäden auf.

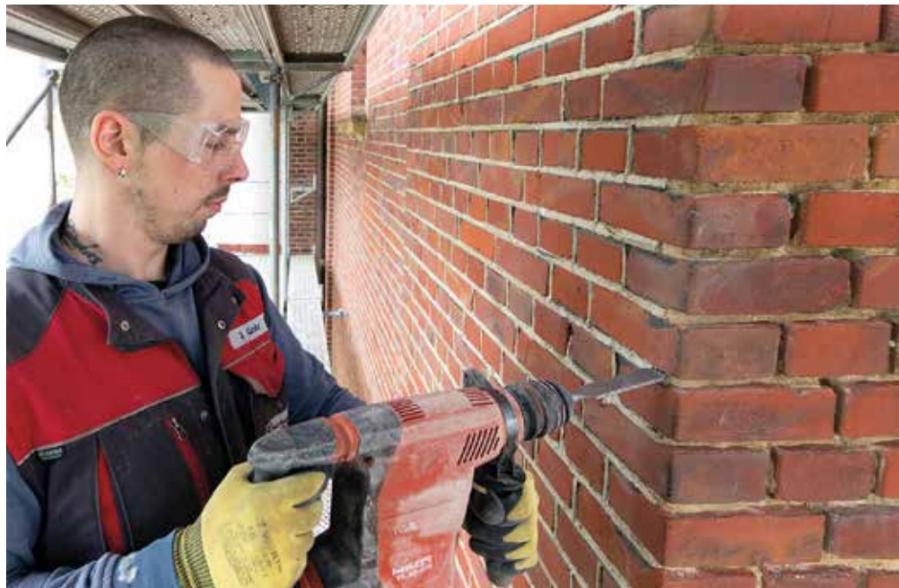
Die teils stark ausgebrochene Altverfugung wurde vorsichtig mit einem speziellen Flachmeißel entfernt.

Nach der Einrüstung des Turms wurde zunächst an der West- und Südseite die gesamte abgängige und teils stark ausgebrochene Altverfugung vorsichtig mit einem speziellen Flachmeißel entfernt. Ebenso wurden ca. 2.000 geschädigte Ziegelsteine ausgestemmt und durch neue Steine in gleicher Güte und Farbe ersetzt. Im Anschluss reinigten die Verarbeiter von Holz- und Bautenschutz J. Puvogel die kompletten Verblendflächen mit dem besonders schonenden Jos/Rotec Niederdruck-Wirbelstrahlverfahren. Während an den Wetterseiten des Turms im Anschluss eine komplette Neuverfugung anstand, wurden an den beiden anderen Seiten geschädigte Einzelstellen instandgesetzt. Jürgen Puvogel erklärt die besondere Herausforderung: „Um eine einheitliche und den originalen Fugen entsprechende Optik zu erzielen, mussten wir den Fugenmörtel jeweils farblich auf die bestehenden Fugenreste bzw. das historische Fugenbild abstimmen.“ Hierzu mischten die Verarbeiter zwei Farbtöne des Trass-Kalk-Zement Fugenmörtels FM TK und brachten diesen fachgerecht und abgestimmt auf die Beschaffenheit des Untergrunds in die freigelegten Fugen ein – auch an den Stellen, an denen bereits eine aufgesetzte Altfuge vorhanden war.

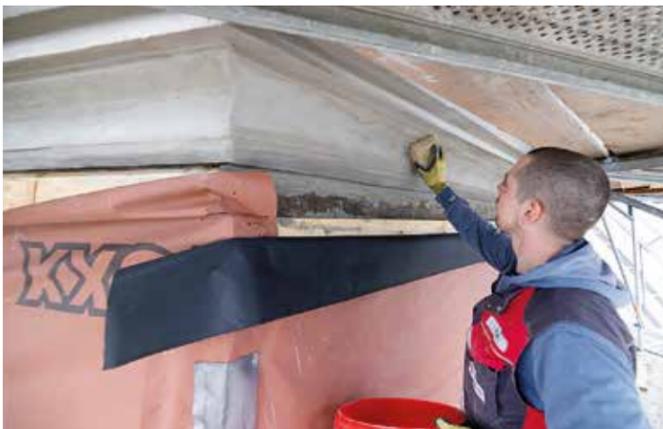
Auch an der seinerzeit in Beton-Skelettbauweise erbauten Turmspitze zeigten sich erhebliche Schäden bzw. Ausbrüche und Risse an den Betonflächen sowie an der Bewehrung. Nach der Entfernung schadhafter bzw. lockerer Betonteile wurde der Untergrund mittels Sandstrahlen gereinigt. Dabei wurden schadhafte Bewehrungs-eisen freigelegt und entrostet. Danach brachten die Experten von J. Puvogel den einkomponentigen, kunststoffvergüteten

mineralischen Mörtel Betofix KHB auf die Bewehrung auf und stellten so einen wirksamen Korrosionsschutz sowie eine Haftbrücke auf dem mineralischen Untergrund her. Im nächsten Schritt wurden die Schadhafte Stellen mit dem hydraulisch abbindenden, spannungsarmen und rissfrei erhärtenden Schnellreparaturmörtel Remmers Betofix R2 ausgebessert, bevor der faserverstärkte PCC Feinspachtel Betofix R4 zum Einsatz kam. Herausforderung dabei war vor allem, die Betonflächen im originalen Grauton der Bestandsflächen wiederherzustellen. Jürgen Puvogel: „Die Gesimse am Turm wurden seinerzeit eingeschalt und optisch als Stuckleisten ausgebildet – hier fanden wir zahlreiche Schäden vor. Aber mit dem Betofix-System konnten wir die Stuckleisten originalgetreu reprofiliert.“ Schließlich wurden die ebenfalls stark angegriffenen horizontalen Betonflächen – nach entsprechender Untergrundvorbereitung – für einen langfristig zuverlässigen Feuchte- und Wetterschutz mit dem Epoxidharzestrich Epoxy FAS sowie der multifunktionalen Bauwerksabdichtung MB 2K von Remmers abgedichtet.

Die Gesimse am Turm wurden mit dem Betofix-System fachgerecht reprofiliert.
