Fassadenreinigung des Palacio de Capitanes Generales in Havanna mit Remmers Produkten

Historischer Glanz

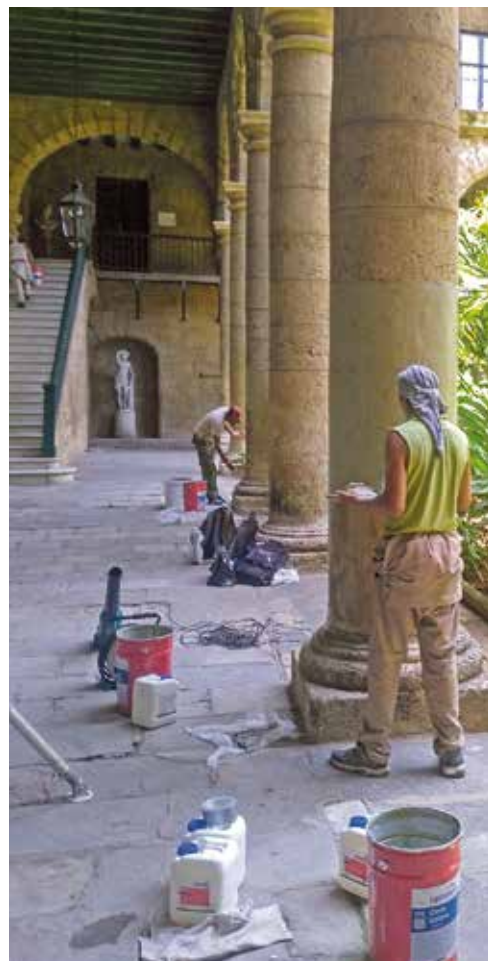
Fachgerechtes Auftragen von Clean Galena an den Säulen im Innenhof.

Das Restaurationskonzept sah zunächst eine feuchte Reinigung bzw. eine eingehende Untergrundvorbereitung der betroffenen Fassadenbereiche und Stützpfeiler vor. Im nächsten Schritt spachtelten die Verarbeiter von MD Projektmanagement das innovative Produkt Clean Galena von Remmers auf die verschmutzten bzw. geschädigten Natursteinflächen auf. Die einkomponentige Reinigungskompressen auf Tonmineralbasis wurde speziell für die emissionsfreie und somit sehr umweltschonende Reinigung mineralischer Oberflächen entwickelt. Die aufgetragene Paste trocknete – trotz Außentemperaturen von über 32° Celsius und einer

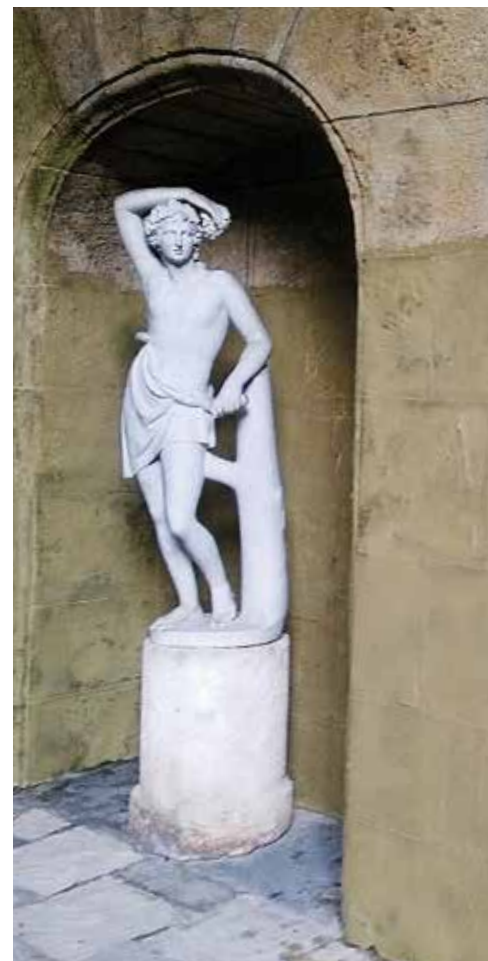
Clean Galena auf der Natursteinoberfläche kurz nach der Applikation.

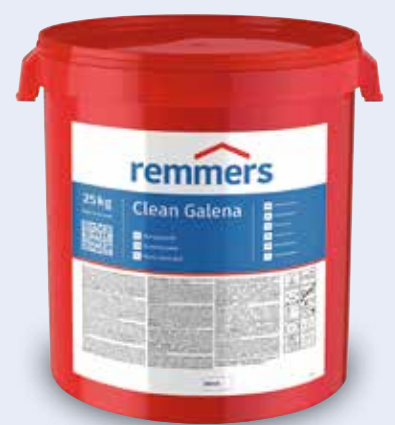
Nach Abschluss der Reinigung präsentieren sich die Innenfassaden des Palacio de Capitanes Generales nun wieder sauber und in ihrer ursprünglichen Optik.

Luftfeuchtigkeit von 80 Prozent – zu einer Haut und blättere innerhalb von 24 Stunden nahezu selbstständig vom Gestein ab. Restrückstände konnten durch vorsichtiges Ziehen problemlos entfernt und fachgerecht entsorgt werden. Einen weiteren positiven Nebeneffekt erklärt Filip Moens: „In einer solchen historischen Fassadenoberfläche lagern sich über Jahrzehnte in der Schmutzschicht auch Emissionen aus Straßenverkehr und Industrie ein – oft in Form von Schwermetallen wie zum Beispiel Blei. Diese Schadstoffe werden gelöst und in Clean Galena gebunden – somit können sie sehr einfach und sicher entsorgt werden. Damit steht die innovative Reinigungskompressen im Dienste von Mensch, Umwelt und Baukultur.“

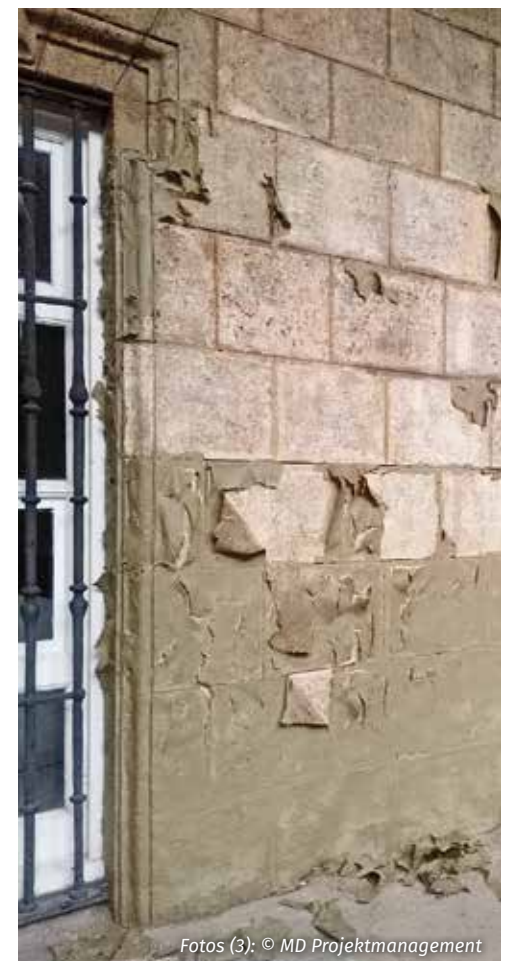
Die Paste trocknet schnell zu leicht abziehbaren Schollen.
